Surveillance des eaux souterraines au droit de l'installation de stockage de déchets de St-Sauveur (86)

**Communes de Senillé-St-Sauveur
et Coussay- les-Bois**

Analyses de l'année 2022

Association ASPECT
Octobre 2023

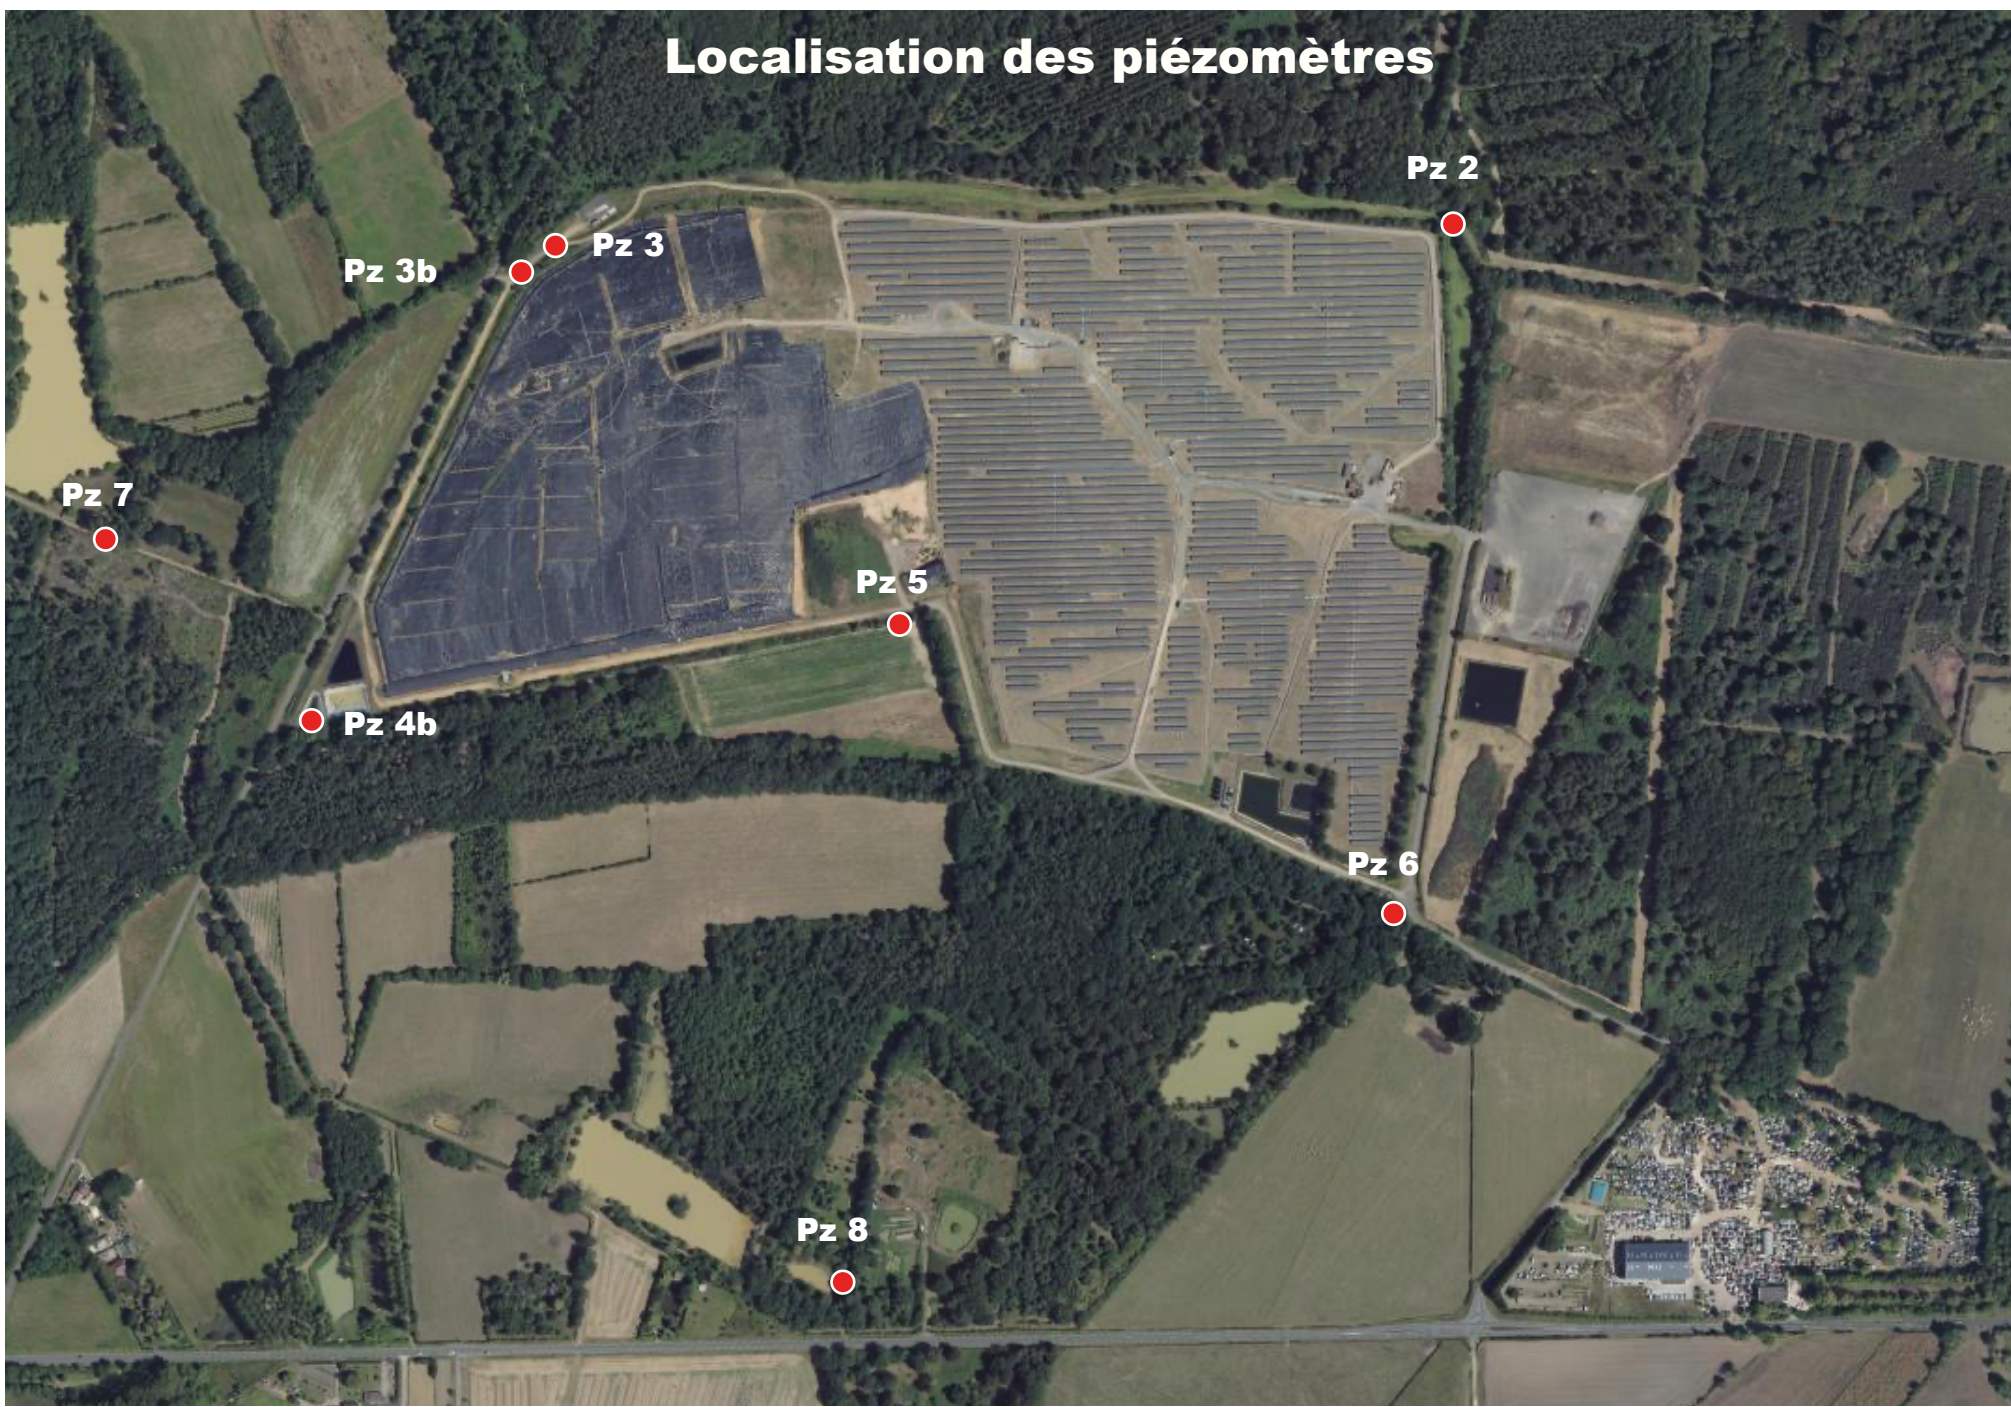
Localisation des piézomètres

La carte des piézomètres est présentée ci-après. Au vu de l'étude hydrogéologique, on observera que :

- Les piézomètres 2, 3 et 3b sont situés en amont du site.
- Le piézomètre 7 est latéral, à l'ouest du site.
- Les piézomètres 4b et 8 sont en aval sur l'axe d'écoulement Nord-Est.
- Le piézomètre 6 est en aval pour l'axe d'écoulement Nord-Est / Sud-Ouest, mais aussi pour un axe Est/ Est Sud.

Pour une meilleure connaissance de la qualité des eaux en amont, il faudrait pouvoir disposer d'un autre piézomètre en amont du site. Notons qu'il ne s'agirait pas d'un piézomètre supplémentaire par rapport au protocole de départ, mais de la restauration de celui qui a été supprimé.

L'implantation des Pz a été définie avant l'étude SAFEGE de 2009-2011 qui a montré que l'écoulement ne se faisait pas seulement en direction du sud-ouest, mais aussi en direction du sud/est. Il serait nécessaire de disposer d'un piézomètre supplémentaire à l'est du site.

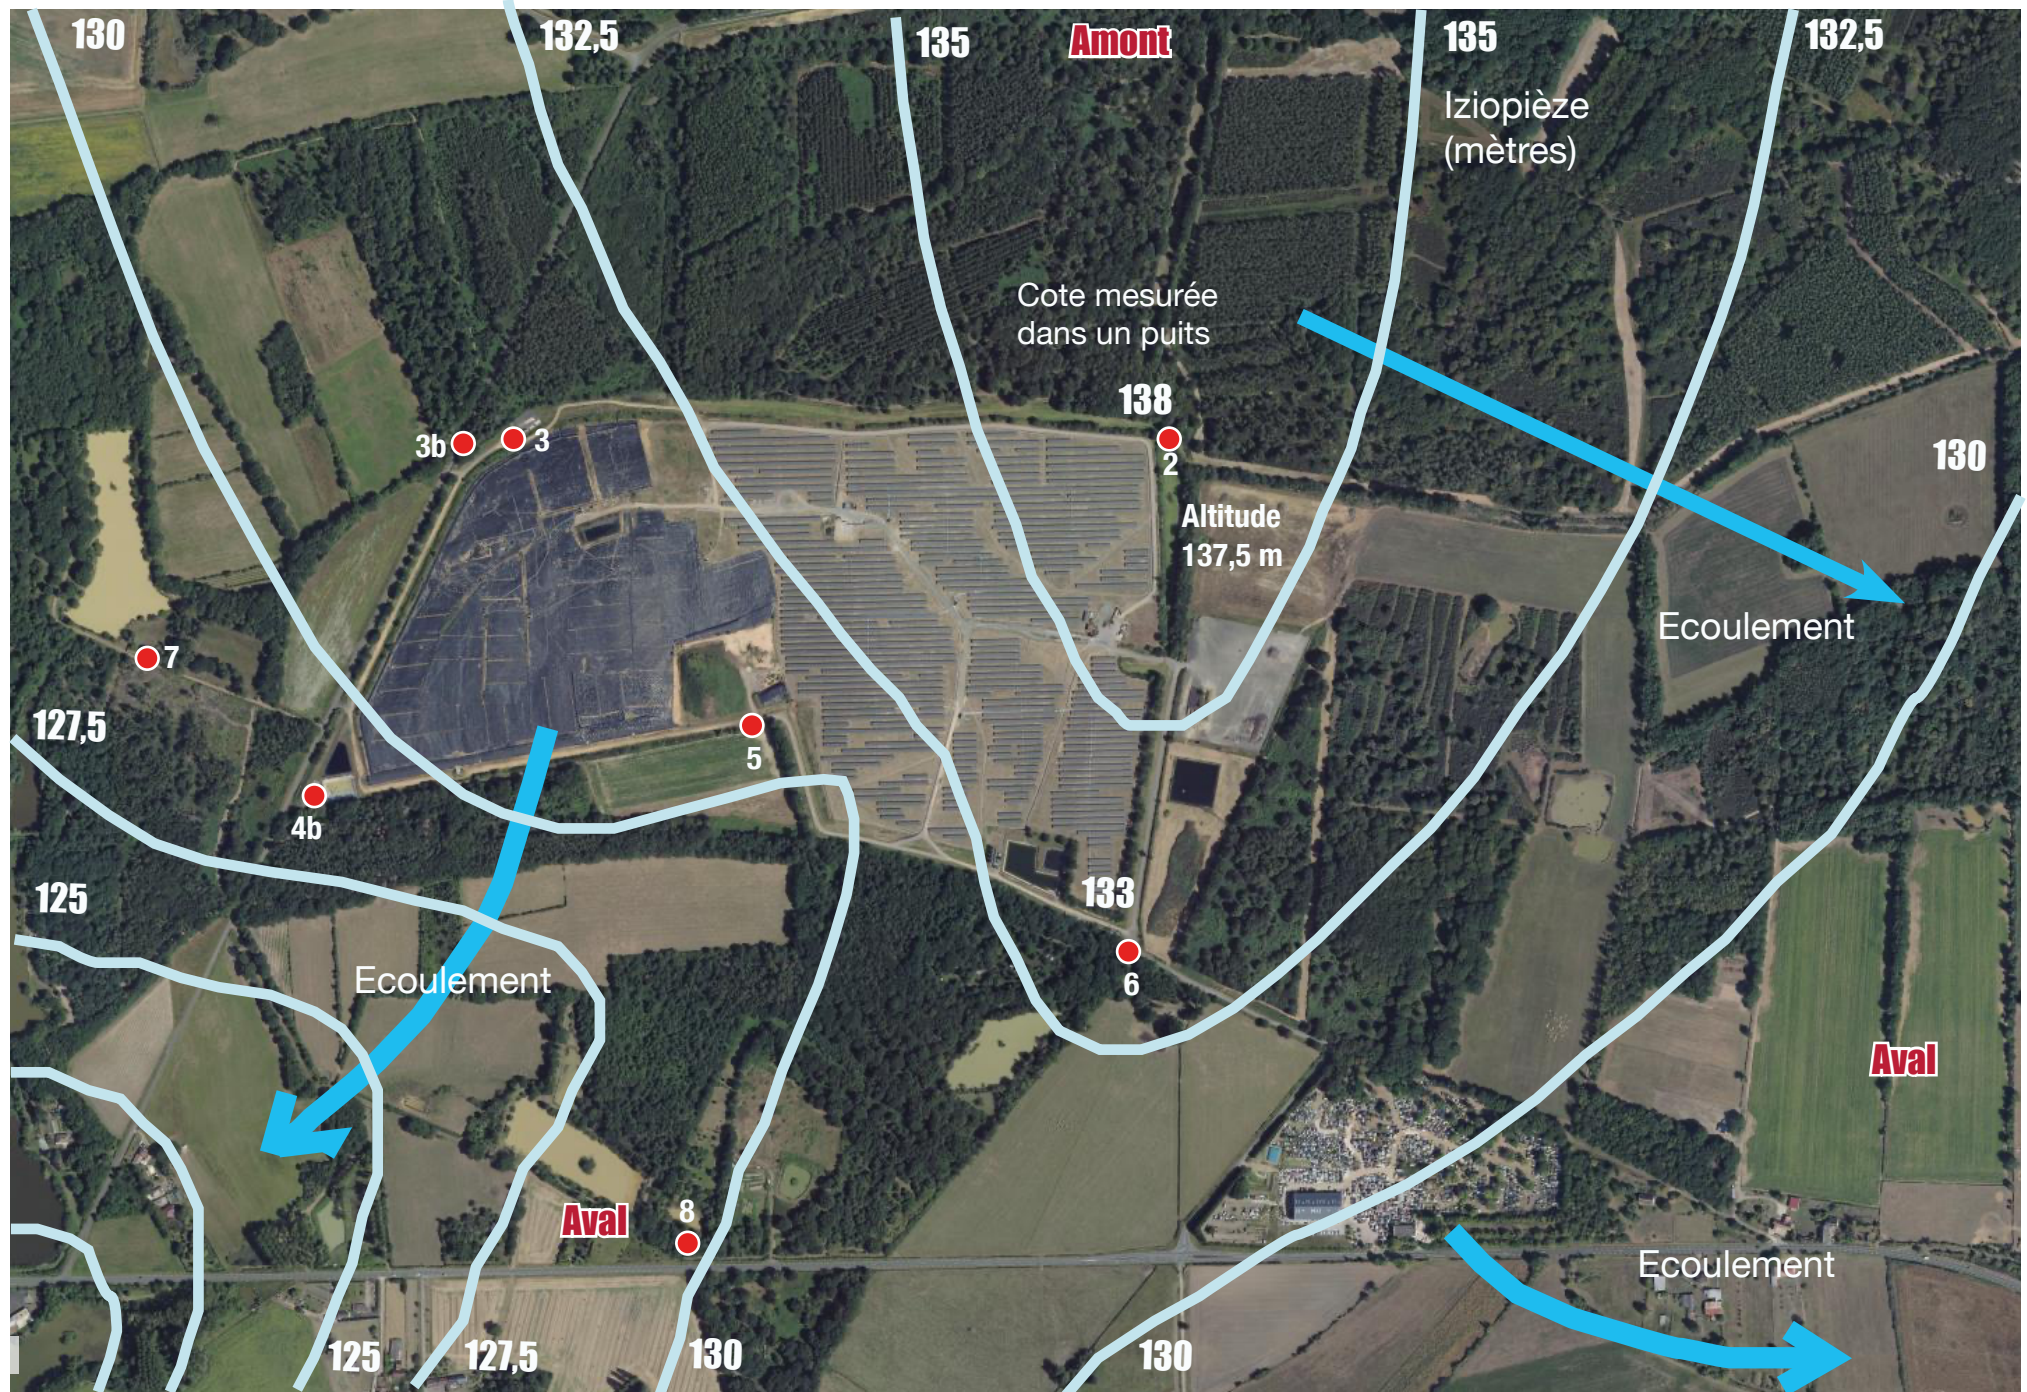
Hydrogéologie. Izopièze supposée de l'aquifère (hauteur nappe). Repris du rapport SAFEGE

Mais l'étude hydrogéologique de SAFEGE montre aussi un écoulement vers l'est, en direction du village de Coussay-les-Bois. Un partage des eaux se fait au Nord-Est du site d'enfouissement à partir de l'isopièze à 135 mètres. La carte SAFEGE montre que les eaux souterraines s'écoulent sur un axe Est/ Est Sud.

Le rapport SAFEGE Environnement montre un écoulement des eaux souterraines d'ouest en est (vers la commune de Coussay-les-Bois). Doit-on considérer que le Pz 6 est témoin des écoulements dans cette direction ?

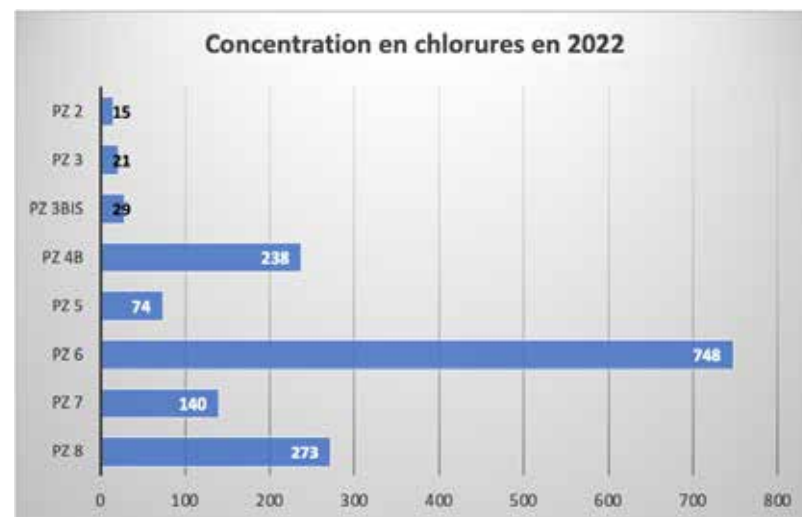
En aval, le seuil est dépassé dans trois piézomètres. La concentration atteint jusqu'à 748 mg/l dans le Pz 6, soit 30 fois la valeur en amont. Pour ces piézomètres, le taux est en constante augmentation depuis 2018. Il progresse de 50 mg/l par année.

Les chlorures constituent un indicateur d'arrivée de pollution. Cette très forte concentration en chlorures démontre une importante contamination des eaux souterraines.

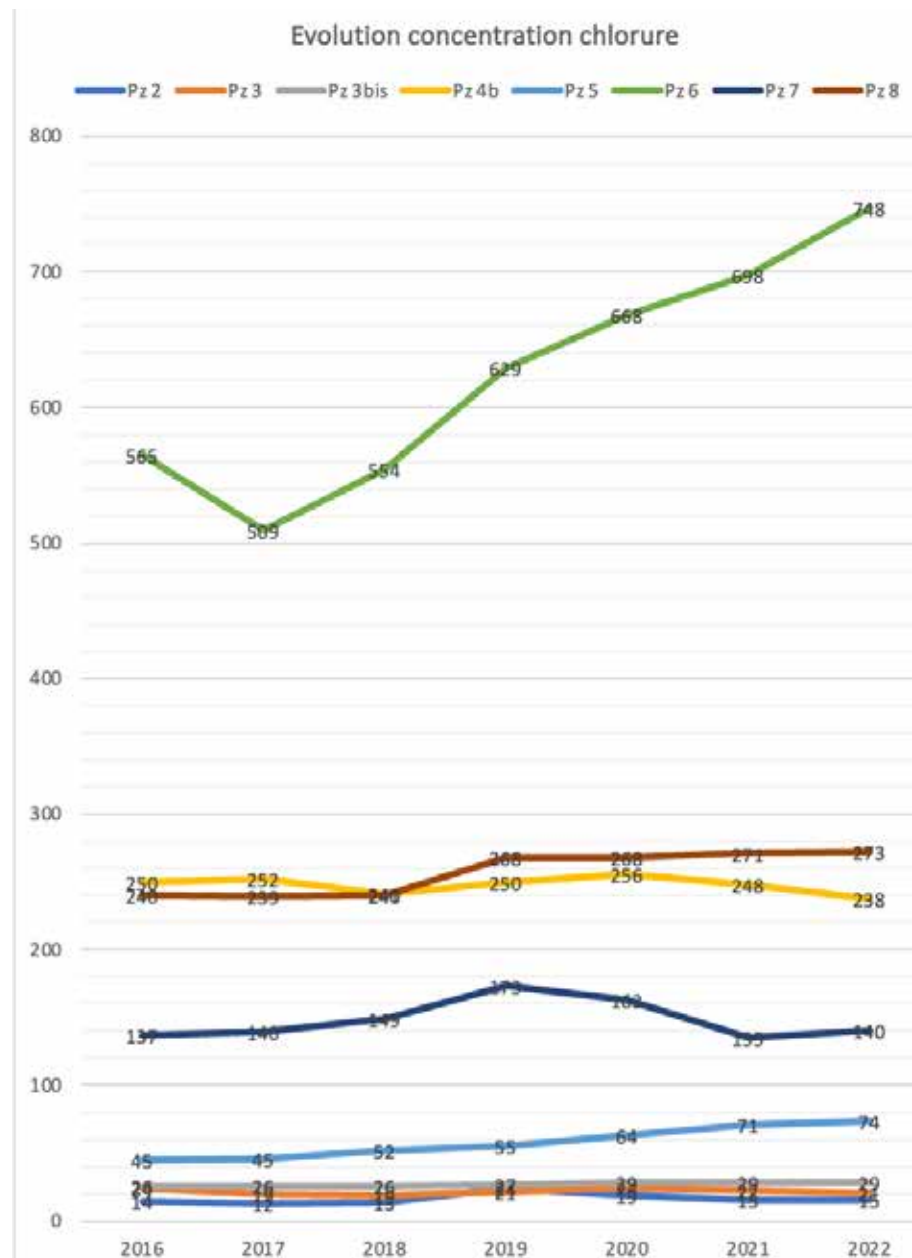
Evolution des chlorures entre 2016 et 2022
Seuil : 200 mg/l

La concentration en chlorures est multipliée jusqu'à 30 fois entre l'amont et l'aval. Le seuil autorisé de 200 mg/L est dépassé dans trois piézomètres. Le taux est le plus élevé dans le Pz6, et il progresse rapidement.

En amont du site, le taux est faible et très stable. Sur la période 2016 à 2022 il est en moyenne de 22 mg/l dans le Pz3 et 27 mg/l dans le Pz 3b.

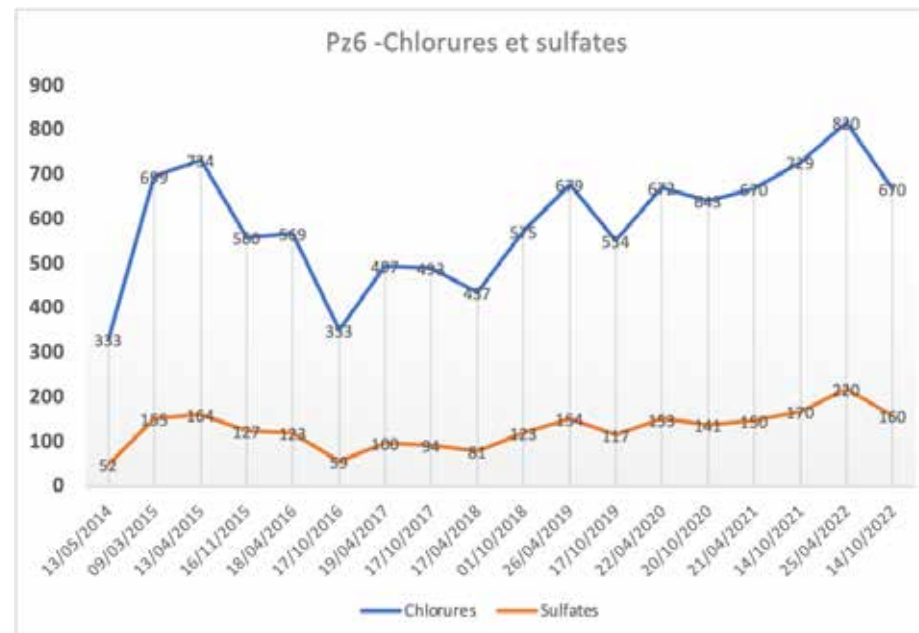
Evolution des chlorures et sulfates dans le piézomètre 6

La courbe d'évolution entre 2014 et 2022 montre, au piézomètre 6, une corrélation positive entre chlorures et sulfates. Cette observation demanderait à être expliquée. Les sulfates peuvent se former lors de la décomposition des matières végétales et animales, mais ils peuvent également se former en tant que sous-produits d'industries. Il est établi que les chlorures et sulfates entrent dans la composition de la fraction minérale des lixiviats.

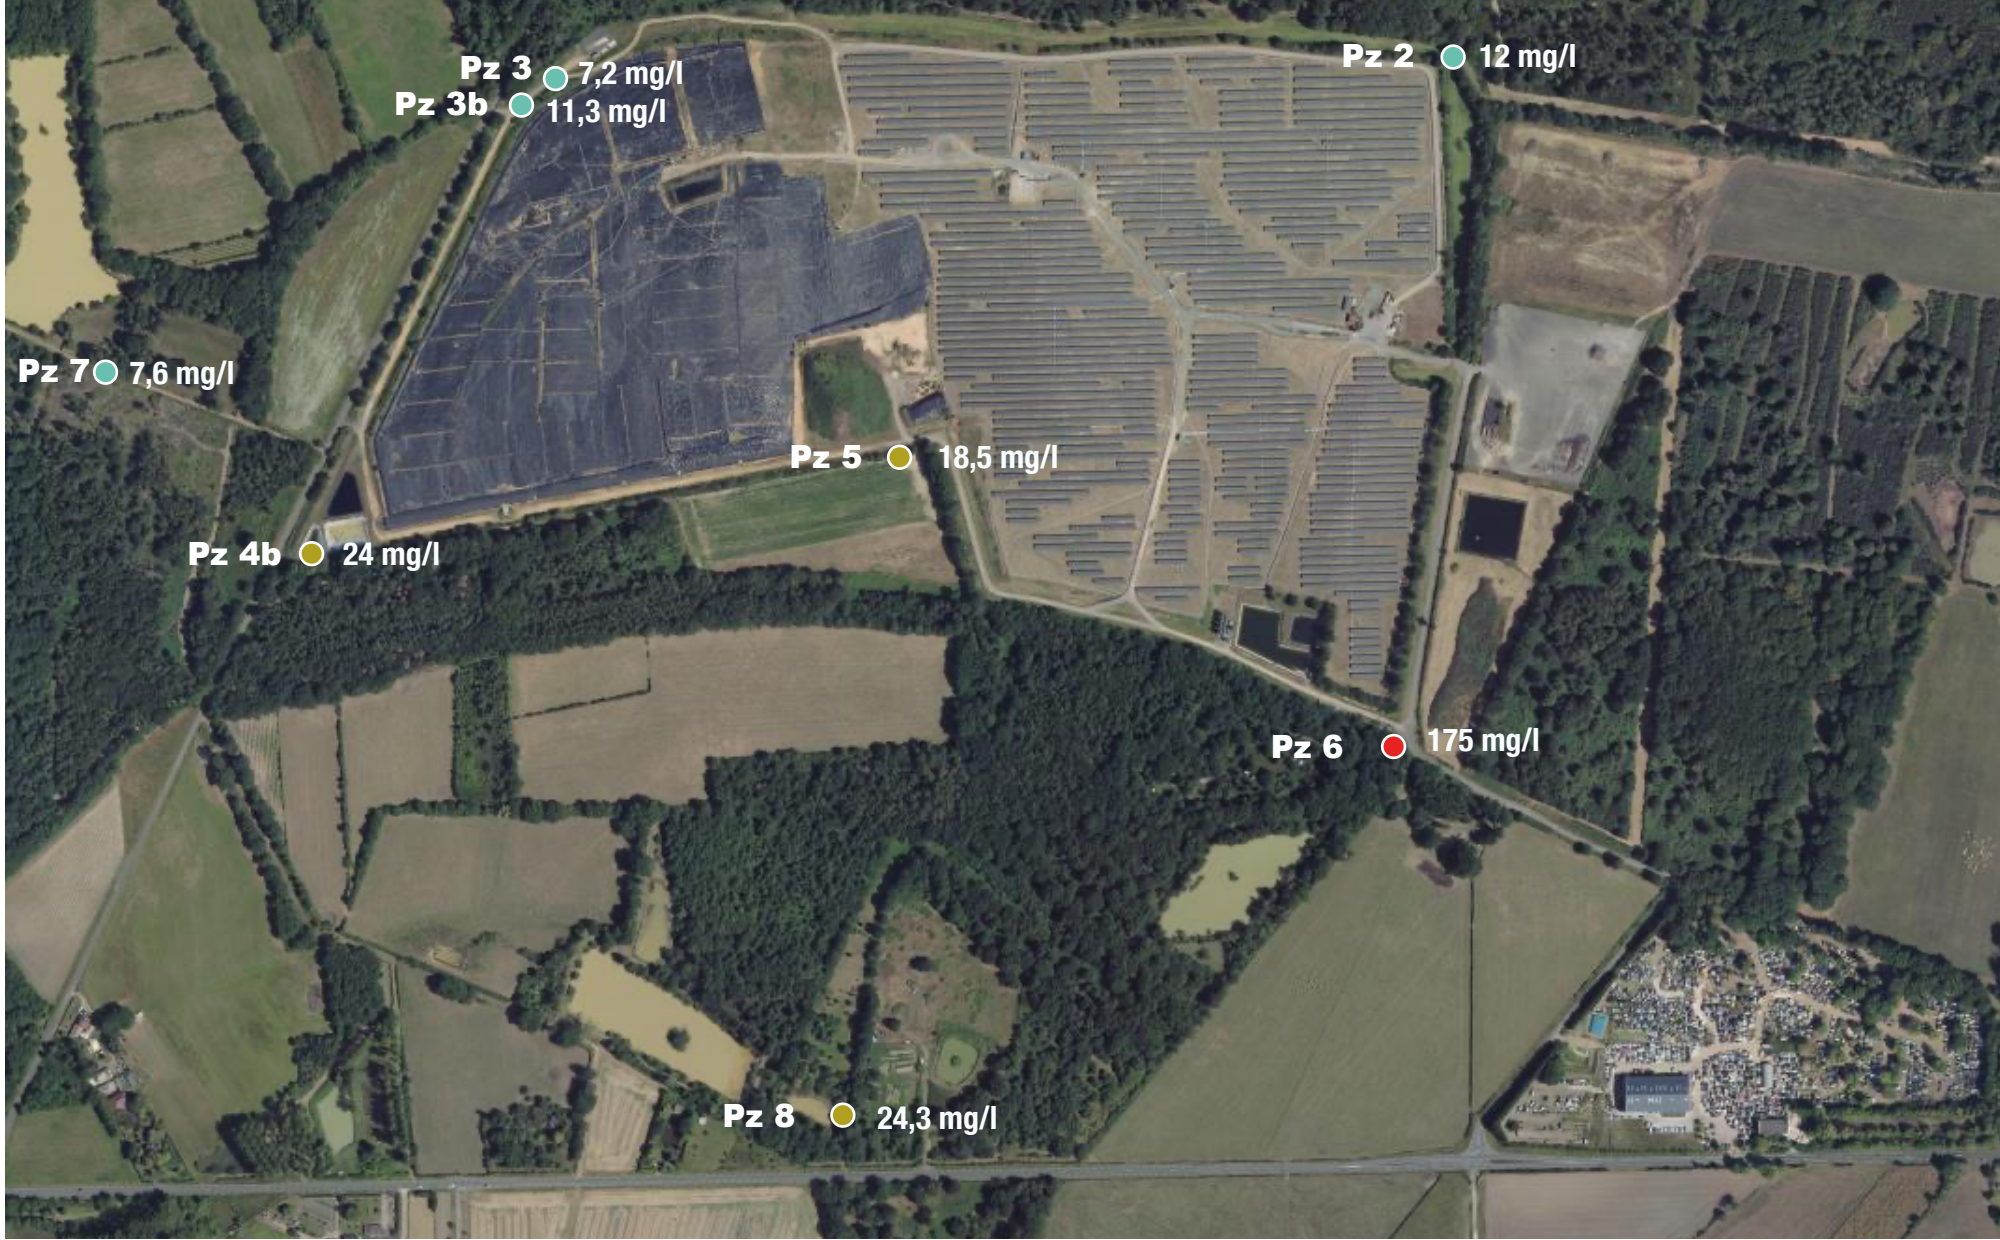
Sulfates - Moyenne 2021-2022. Seuil autorisation 250 mg/l

En amont du site, la concentration en sulfates est faible : en moyenne entre 7 et 12, selon les piézomètres, pour les deux dernières années.

Elle double pour trois piézomètres en aval (Pz 4b, 5 et 8).

Elle devient très importante dans le piézomètre 6 : 175 mg/l, soit 17 fois la valeur en amont, et un rapprochement du seuil fixé à 250 mg/l. Depuis l'année 2017 ce taux tend à augmenter.

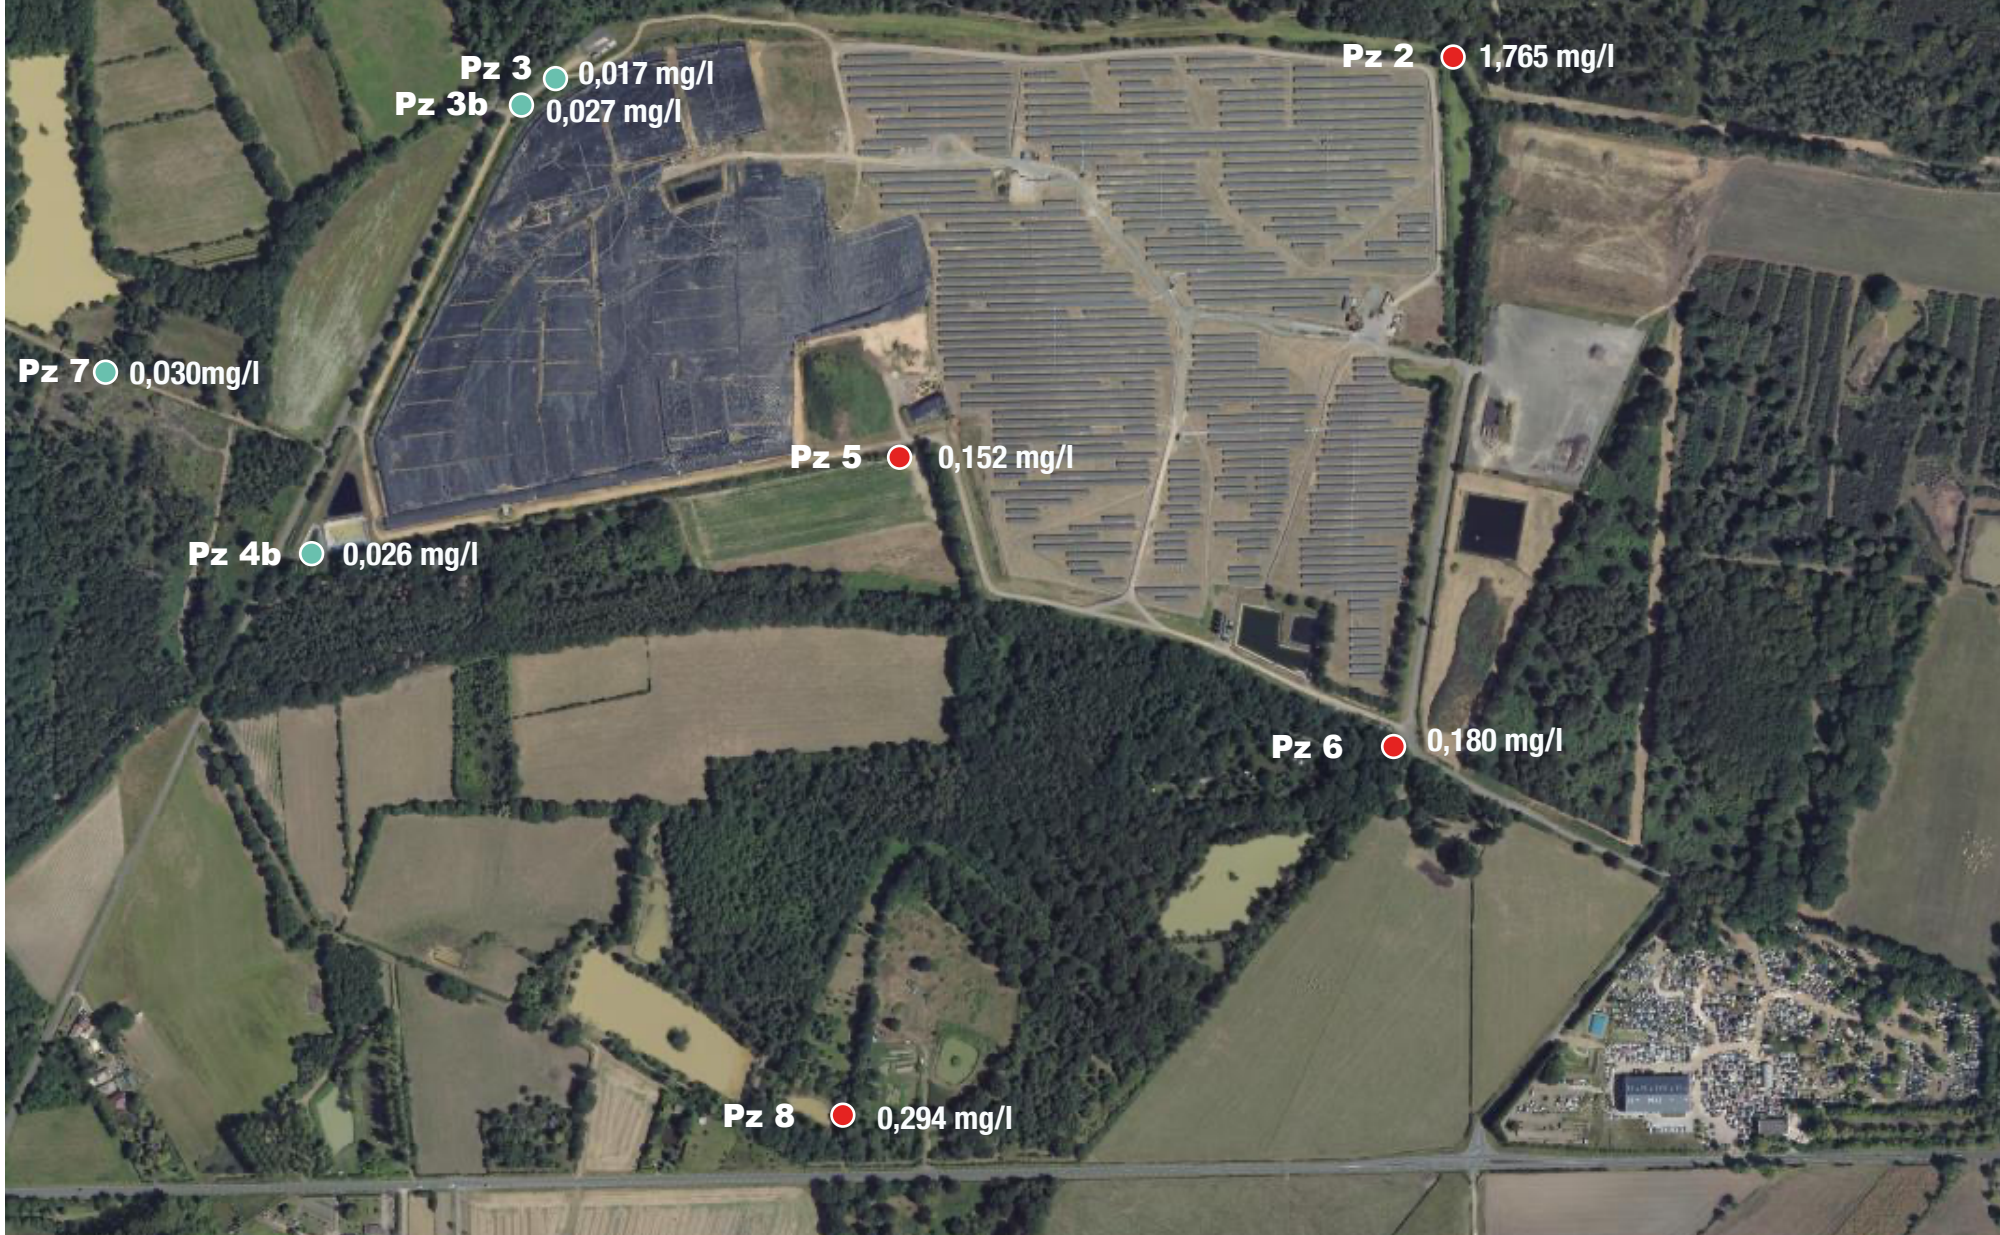
Manganèse en 2023 - Moyenne annuelle. Seuil autorisé : 0,100 mg/l

La teneur en manganèse se trouve très en dessous du seuil autorisé en amont du site pour les piézomètres 3 et 3 bis.

On observe une valeur très élevée sur le piézomètre 2 : en 2022, le taux est à 1,765 mg/l., soit 100 fois le te taux du piézomètre 3. Le seuil autorisé est largement dépassé : 10 fois le seuil.

Dans trois piézomètres en aval, le niveau est environ 10 fois supérieur à celui observé en amont, et dépasse largement le seuil. Pour le piézomètre 8, il s'établit à 0,294, soit trois fois le seuil.

En admettant que la contamination s'explique par le casier 1, rien ne prouve que cette contamination ne diffuse pas. La concentration élevée de manganèse dans les piézomètres 6 et 8, en aval du casier 1, pourrait s'expliquer par la pollution observée dans ce piézomètre 2.

La contamination liée à l'implantation de l'ouvrage, en soi pose problème, mais montre aussi qu'il faudrait disposer d'un piézomètre en amont plus éloigné du site, pour servir de valeur de référence. Il faudrait également disposer d'une piézomètre à l'est du site, pour observer une éventuelle diffusion de la pollution dans cette direction.

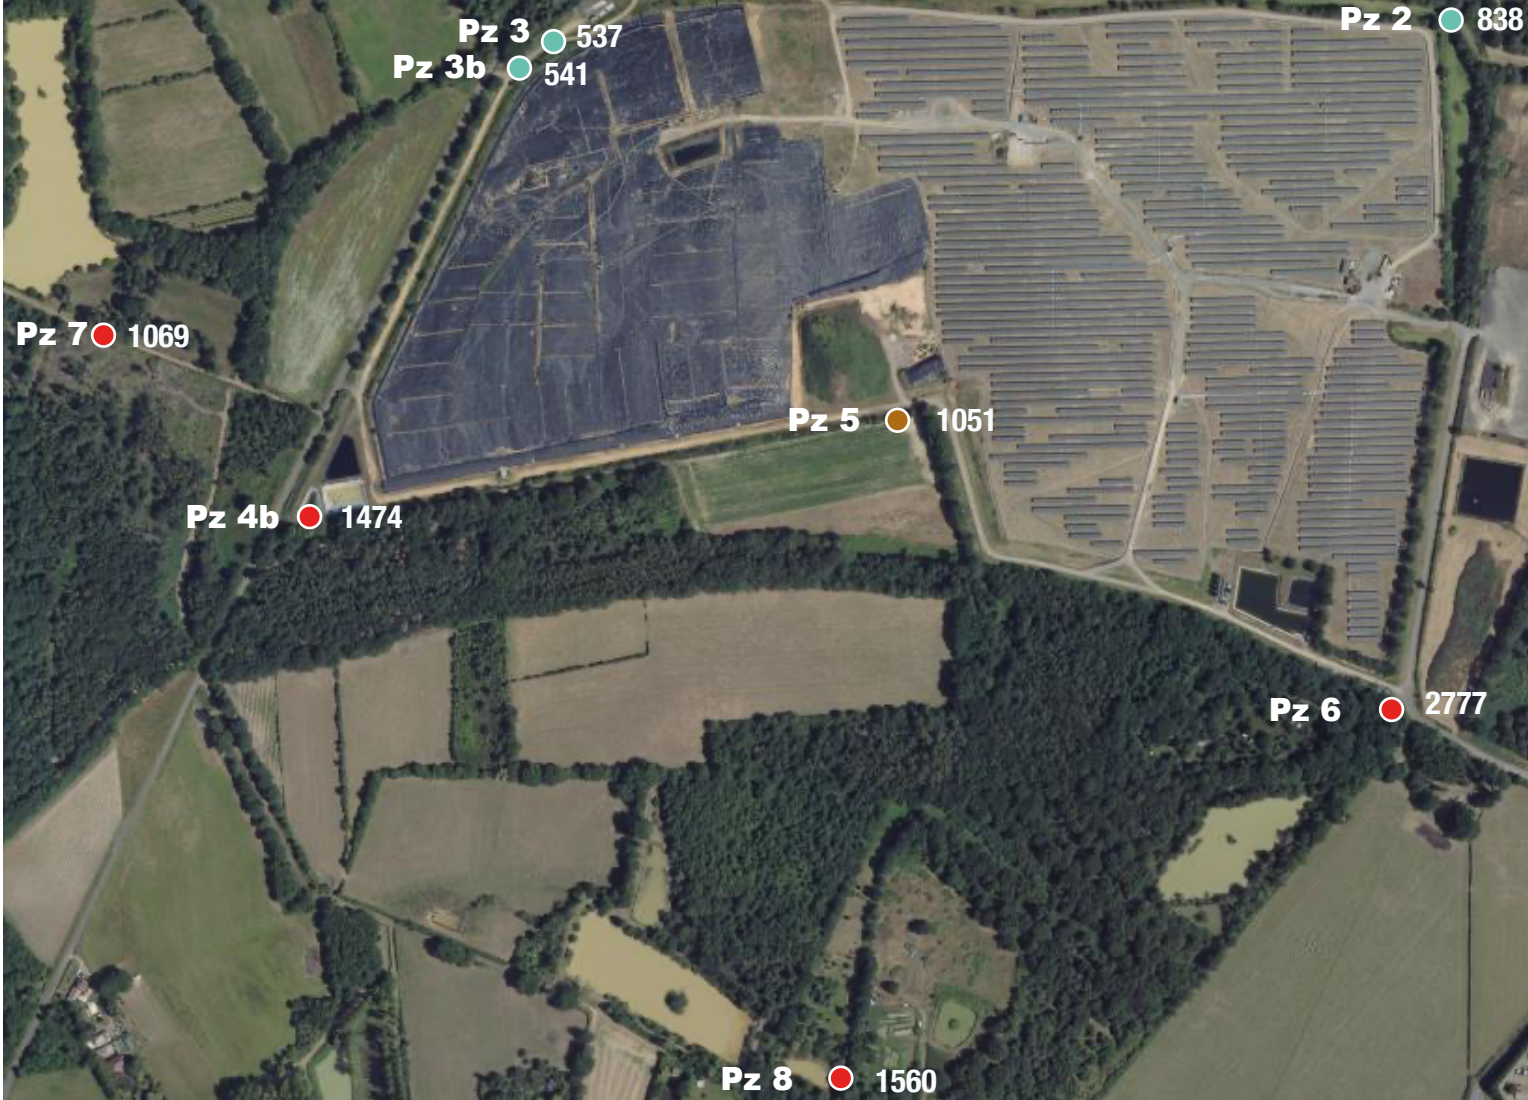
Conductivité électrique en 2022 - Moyenne annuelle.

Pour les piézomètres en amont, la conductivité brute à 25°C sur le terrain est inférieure au seuil de 1100 $\mu\text{S}/\text{cm}$. Pour les Pz3 et 3 bis elle s'établit à 537 et 541 $\mu\text{S}/\text{cm}$.

En aval, les valeurs sont très proches du seuil pour les PZ 5 et 7, et le dépassent pour les 4 autres. Pour les Pz 4 et 8, la valeur est 3 fois supérieure à celle de l'amont. Le piézomètre 6 est largement au dessus : plus de 5 fois la valeur amont. Cette valeur est cohérente avec le constat d'une concentration de chlorures très élevée.

Unité : microSiemens par centimètre. Seuil : 1100 $\mu\text{S}/\text{cm}$
